車両における電気配線(ワイヤーハーネス)火災 の出火機構に関する研究

北九州市消防局（福岡）

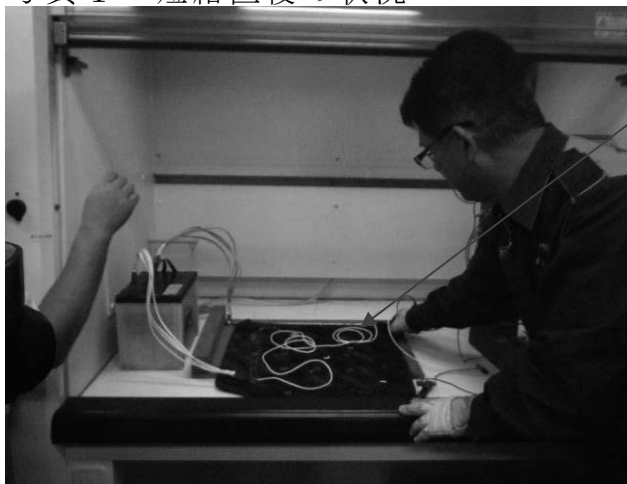
直接短絡直後から、配線被覆全体から多量の白煙が発生・噴出し、その後、配線が赤熱した。電流を測定したところ最大値で85Aであった。実験後、短絡させた部分を確認したところ、電気痕があった。状況を【写真1、2及び3】に示す。

写真 1 短絡直後の状況

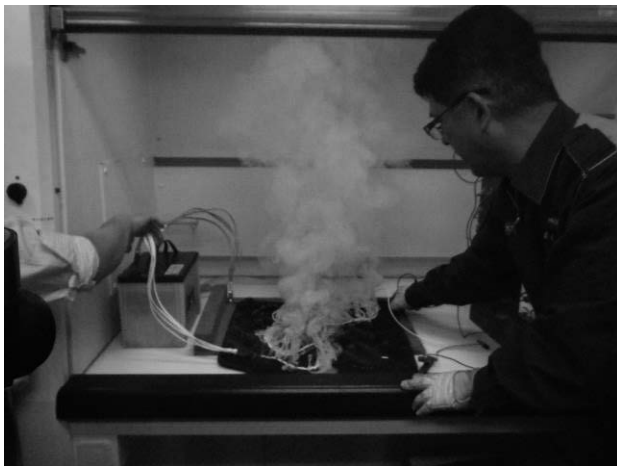
写真 2 短絡 10 秒後の状況

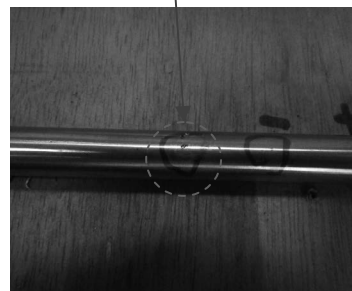
火災調査時には、対象の電気配線にヒューズ保護がなされていないこと、一部の電気配線のみ焼損が激しいこと、発熱による素線間に溶着・硬化がある及び短絡部分の電気痕を見分することが重要な物証となる。

写真 3 短絡痕跡あり

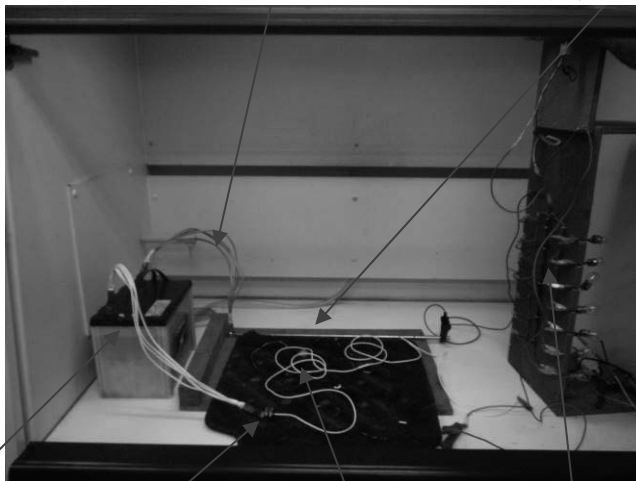
直接短絡させた部分を確認したところ電気痕もない。15 Aのヒューズでの状況を【写真4、5、6及び7】に示す。

写真 4 マイナス配線 鋼製の棒

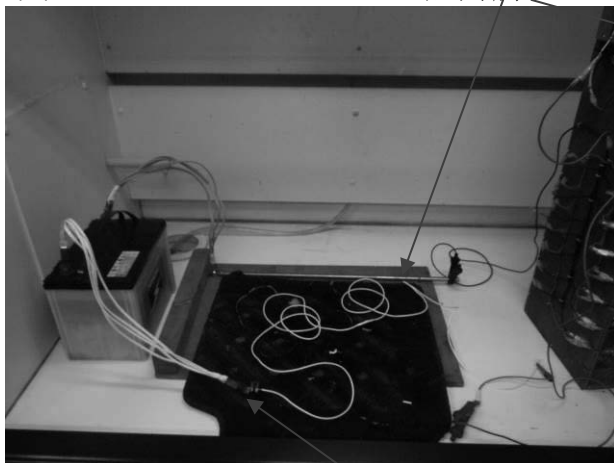
写真 5 短絡箇所

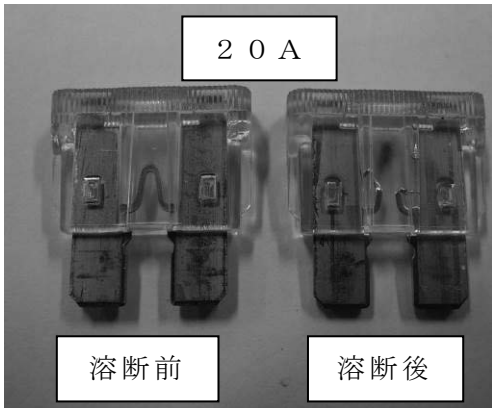
写真 8

作動したヒューズには、ヒューズ部に大きな欠損があり、樹脂製ハウジングの一部に「すす」の付着があった。20 Aのヒューズでの溶断状況を【写真8】に示す。

これは、実験1と同じく、大電流が流れたが、ヒューズ作動により、回路が遮断された。また、大電流であったため、ヒューズの欠損部分が大きくなったものと考察する。欠損部分の大きさは、電流量の大・小により決定する。

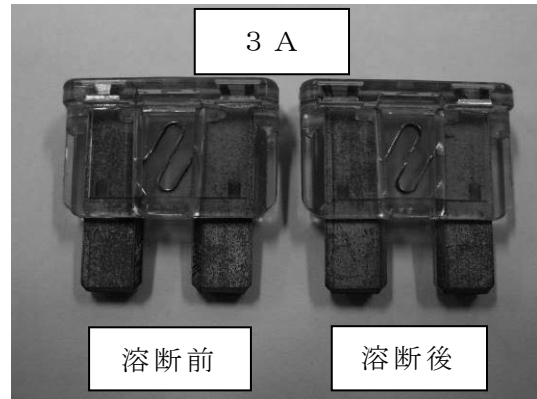
写真 9

3 Aのヒューズを使用した場合では、配線被覆の除去部分に食塩水滴下直後に、ヒューズが作動し溶断した。3 Aのヒューズの溶断状況を【写真9】に示す。

これは、今回の実験設定において、間接短絡させた際、回路内に流れた電流が、3 Aのヒューズを作動させるだけの電流量であったためだと推察する。

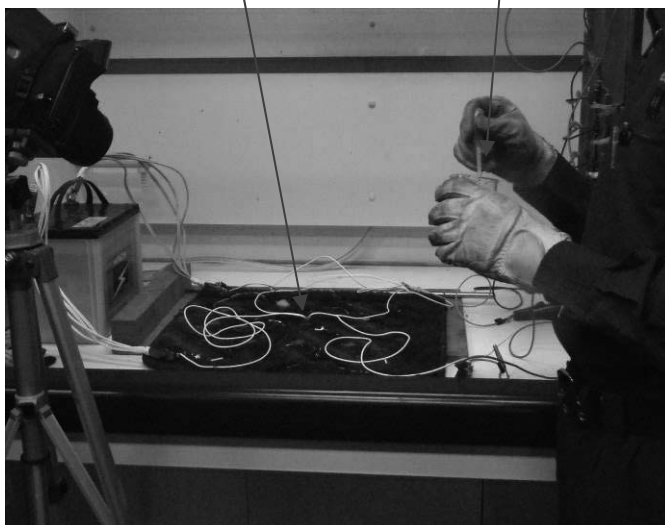
写真 10 食塩水滴下箇所 食塩水

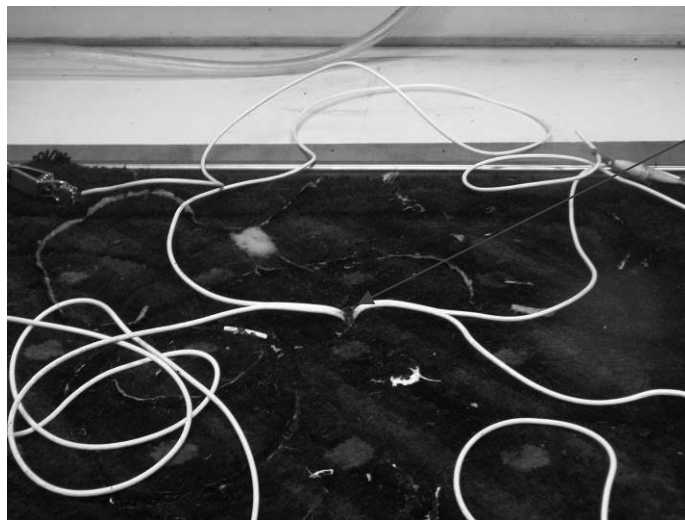
5 A以上のヒューズを使用した場合では、ヒューズは作動せず、食塩水滴下直後から、間接短絡が起こり、配線被覆の除去付近の配線被覆から少量の白煙が上がり、黒く炭化（グラファイト化）が確認された。

写真 1 1 滴下開始後、約 5 分後の状況

滴下している配線
部分が黒く炭化

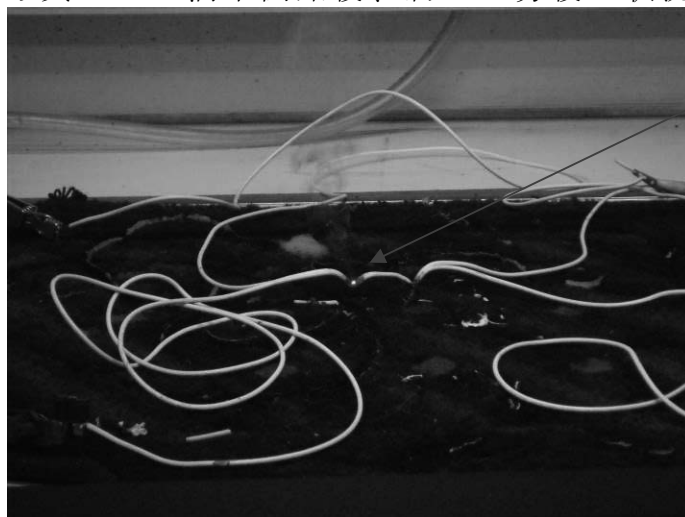
その後、断続的に滴下を続けると、徐々に白煙の上昇が激しくなり、芯線間に発生した炭化（グラファイト化）部分も拡大を続けた。

写真 1 2 滴下開始後、約 15 分後の状況

白煙の上昇及び配
線の赤熱

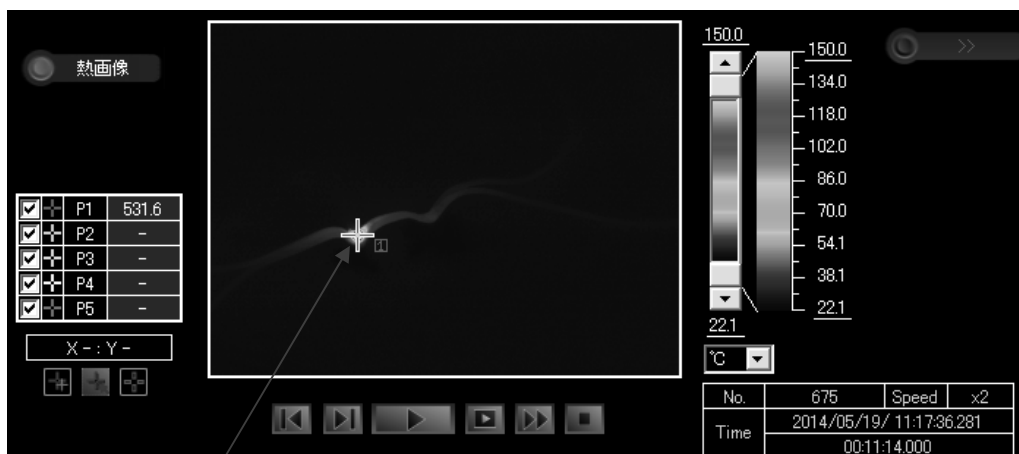
発火直前には赤熱が見られ、その部分の熱画像測定による温度は、最高531.6℃であった。

写真 1 3 発火直前の温度状況（熱画像装置画像）

最高温度 5 3 1 . 6 度

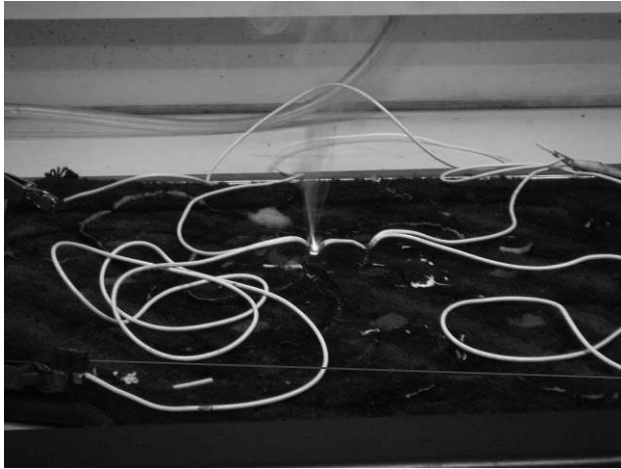
滴下を始め約36分後、赤熱部分は炎を上げ発火し、その後マットに延焼した。

写真14 36分後の発火直後の状況

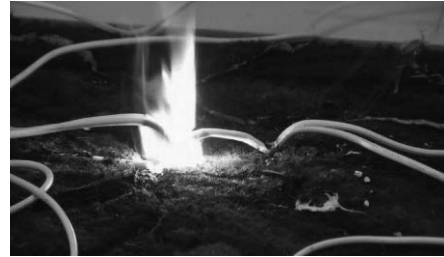
写真15 マットへ延焼

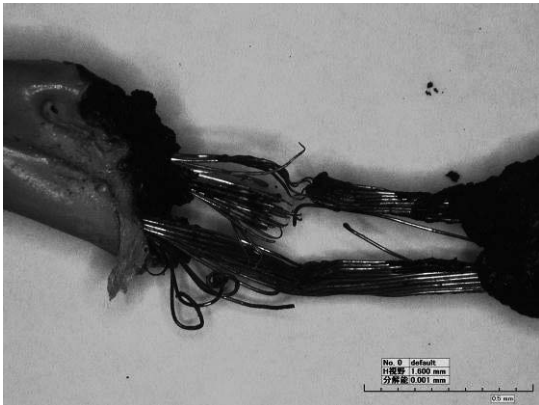
写真17

実験後、間接的な短絡部分を確認したところ、明らかな電気痕は認められなかった。15 Aの短絡部分の状況を【写真17及び18】に示す。

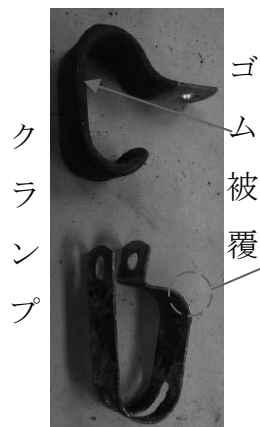
写真19

実火災で、貨物自動車で24 Vの30 Aヒューズが作動せず、出火した事例の短絡箇所の状況を【写真19、20及び21】に示す。

作動電流が大きなヒューズで発生した間接短絡の際には、プラス配線及びワイヤーハーネスを固定していた金具（クランプ）に明確な短絡痕が発生していた。
