リチウムイオン二次電池の高エネルギー状態での燃焼実験から原因究明に生かせること

大阪市消防局（大阪） 辻 明人
村上 芳郎

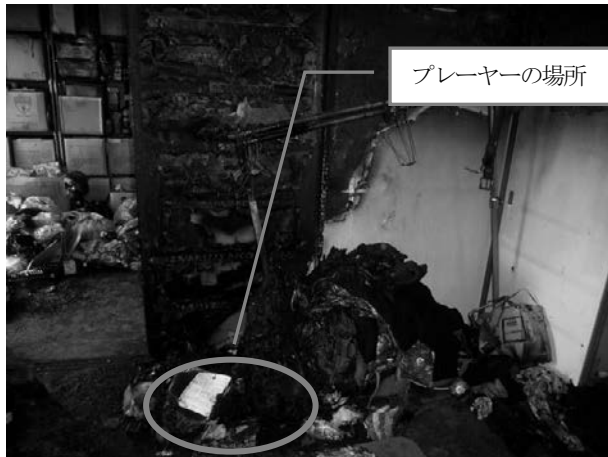
(写真①)

本件は、4階建共同住宅の3階一室において、11㎡焼損及び天井側壁19㎡焼損した火災である(写真①)。火元は男性の一人暮らしで出火の約3時間前に外出しており、ベランダ窓や玄関は施

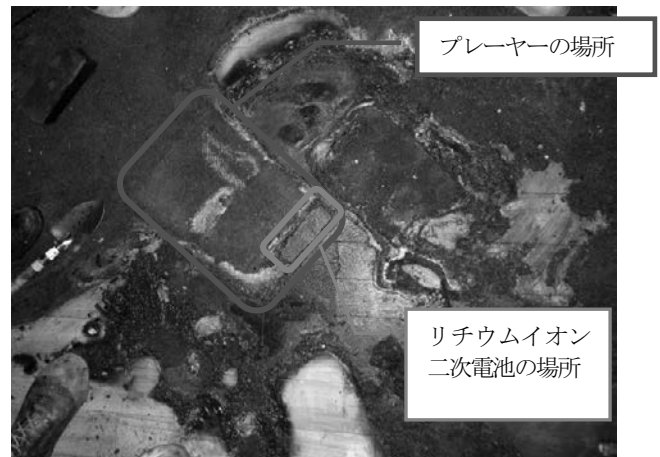
(写真②)

錠され、喫煙をせず、灰皿やたばこも見分されなかった出火箇所付近に発火源となるものはポータブルDVDプレーヤー（以下「プレーヤー」）のみであり、床面の焼損はプレーヤーが接する部分を中心に広がっていた（写真②）。

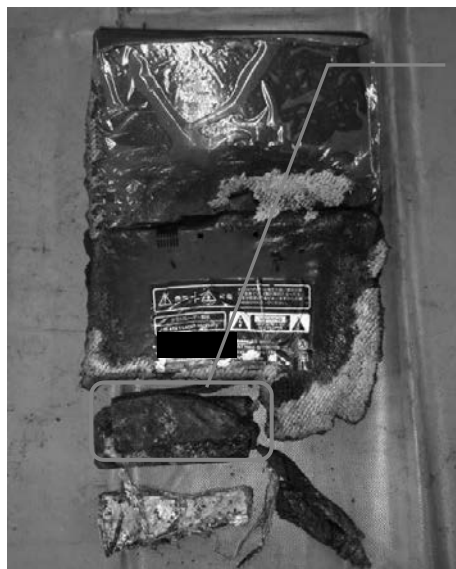
(写真③)

製品鑑識は大阪市高度専門教育訓練センターでメーカーと合同で実施する。詳しく鑑識を行うと外部からの受熱によって当該プレーヤーが二次的に焼損したものととは考えられない（写真③）。焼損したリチウムイオン二次電池が入るアルミラミネートフィルムは一部しか残存しておらず、電極は所々溶融による穴が認められることから、周囲の基板等に比べ、熱影響を強く受けていると考えられる。そのリチウムイオン二次電池の電極はもろく、一枚一枚見分することはできないが、数枚の電極が膨張したように変形し、原形を留めていない。また、アルミラミネートフィルムから脱落している2枚の電極は全体にしわが生じ、一部穴が認められる（写真④）。

本件火災については、製品鑑識からプレーヤーのリチウムイオン二次電池の絶縁劣化により、セル内部で短絡したことで熱暴走を起こし出火した可能性が高いと判定する。短絡に至った要因として、製造過程における異物の混入や落下等の衝撃によるリチウムイオン二次電池内部の破壊によるものなどが考えられるが今回の鑑識では特定には至らない。

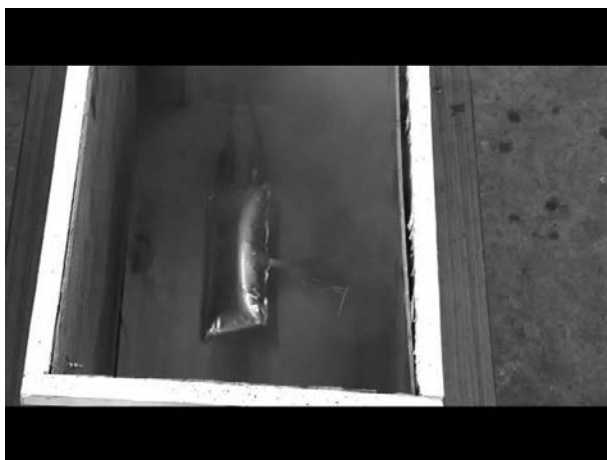
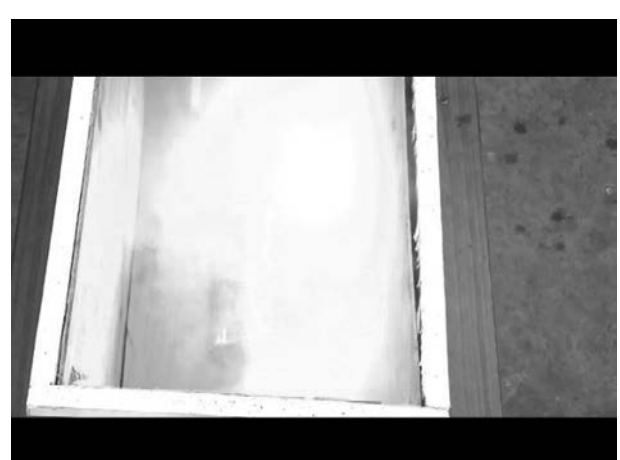
リチウムイオン二次電池の安全装置を取り外し、大電流発生装置を用いて 5 V 程度印加すると 4 A 程度の電流が流れ、過充電状態となる。印加を続けると徐々にリチウムイオン二次電池の温度が上昇する (グラフ 1 参照)。グラフから見ると最初一時間は徐々に温度が上昇し、最終的に内部短絡が発生する。リチウムイオン二次電池の表面温度は出火する 30 分前から 20~80℃へ上昇し、90℃を超えると数分後には出火し、700℃を超える (写真⑤⑥)。

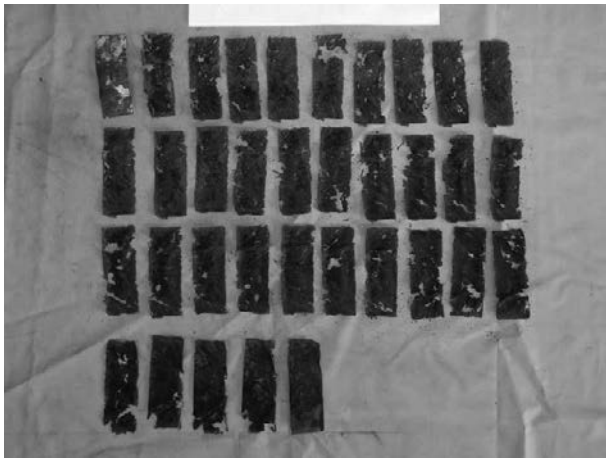
(写真⑦)

出火した後の電極の焼損状態を観察するため、焼損したリチウムイオン二次電池の内部を展開し、それぞれの電極を確認すると、銅箔は確認できるが、非常にもろく所々破損し、穴が開き焼失して

いる部分も確認できる(写真⑦)。アルミ箔は焼失し確認できない。リチウムイオン二次電池の燃焼時の表面温度は最高温度 700℃程度であるため内部のアルミ箔は焼失したと考えられる。

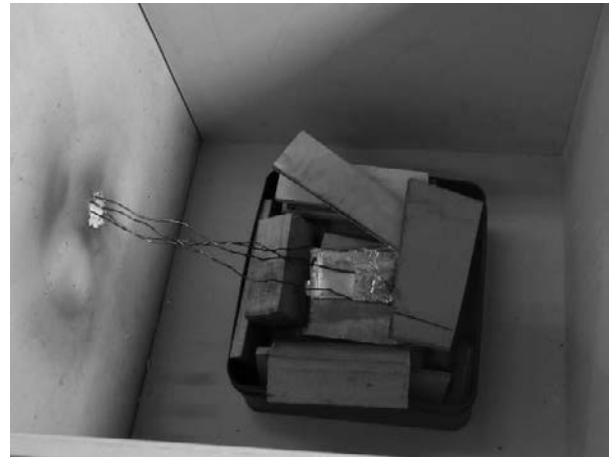
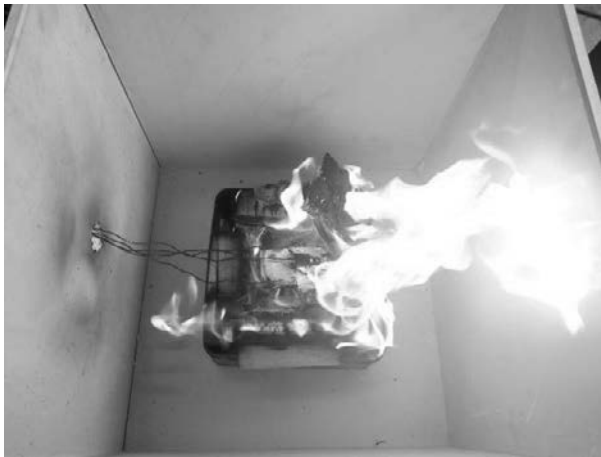
リチウムイオン二次電池の安全装置を取り外し、低エネルギー状態にして周りの木材に火を付け、外部からの炎により燃焼させ内部の電極の状態を確認する(写真⑧⑨)。リチウムイオン二次電池の表面温度は可燃物に火を付けた瞬間から上昇し、(グラフ 2 参照)数分で膨張し破裂、その後焼損し、最高温度は約 720℃まで上昇する。燃焼中の木材の中にあるリチウムイオン二次電池は約 700℃を継続し、その後可燃物の減少により終息に向かうにつれて温度が低くなっていく。

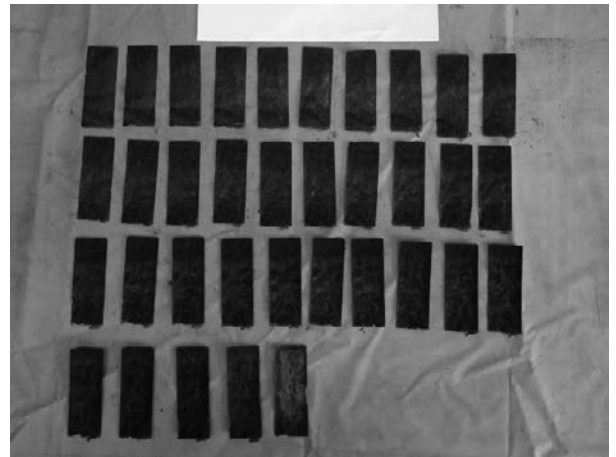
(写真⑩)

焼損したリチウムイオン二次電池の内部を展開し、電極の焼損状況を確認すると、銅箔 35 枚(写真⑩)及びアルミ箔 34 枚が残存している(写真⑪)。銅箔に穴や欠けている部分は見分できないが、アルミ箔は部分的に焼失が見分でき、原形を留めているが手に持つと、もろく崩れるものが確認できる。

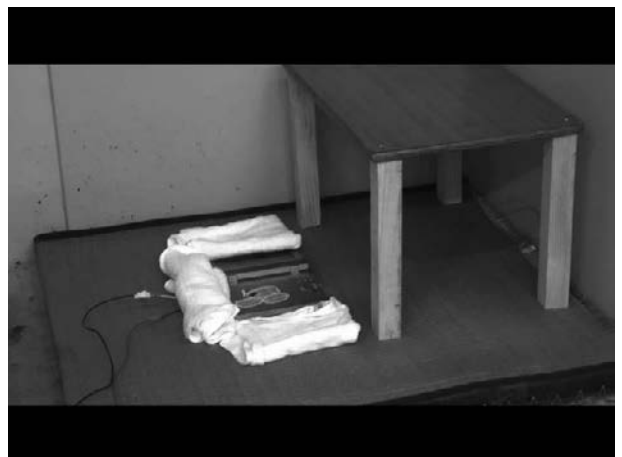
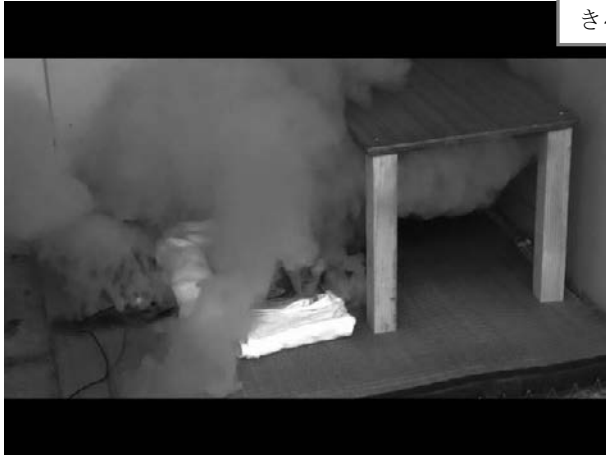
実験 1 の内容を実験用プレーヤーに設置し焼損状況を確認する(写真⑫⑬)。

リチウムイオン電池のあった場所に焼損が確認できる。

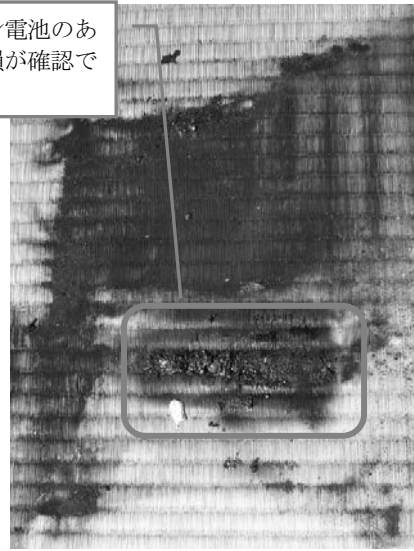
(写真14)

焼損した実験用プレーヤーを移動すると畳にリチウムイオン二次電池の形に焼損が確認できる(写真⑭)。

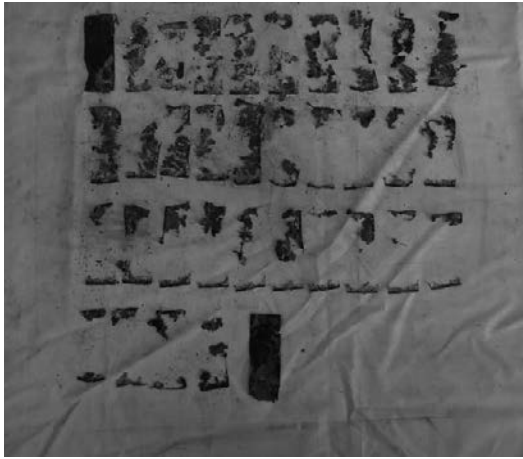
(写真15)

二次電池の内部を展開するとアルミ箔は焼失し見分できない。銅箔については見分できるが、非常にもろく所々破損し、穴が開き焼失している部分も見分できる。その結果は実験1で行ったものと酷似している(写真⑮)。

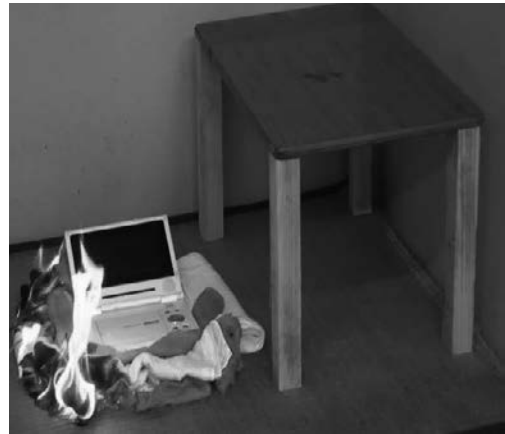
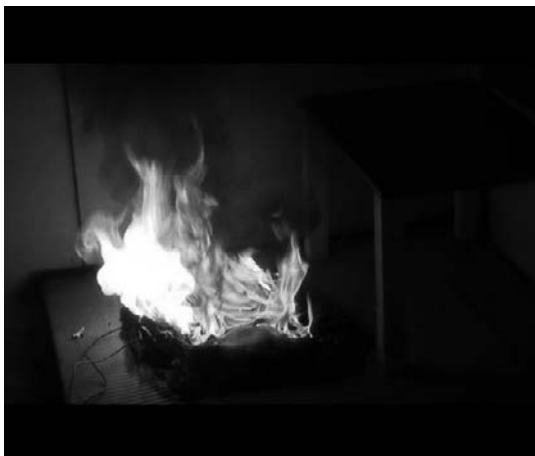
リチウムイオン二次電池を低エネルギー状態にして、周りの可燃物に火を付け外部からの炎により焼損させ、内部の電極の状態を確認する(写真⑯⑰)。

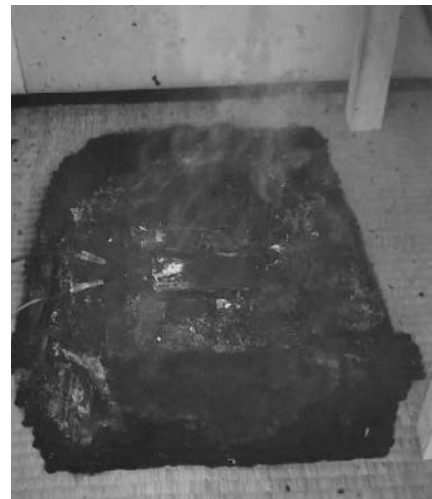
(写真18)

実験用プレーヤーは全体に焼損し原形をとどめていないが、リチウムイオン二次電池においては内部が破裂し、破損した部分から内部の電極が確認できる(写真⑱)。畳との接地面に若干の変色が認められる(写真⑲)。

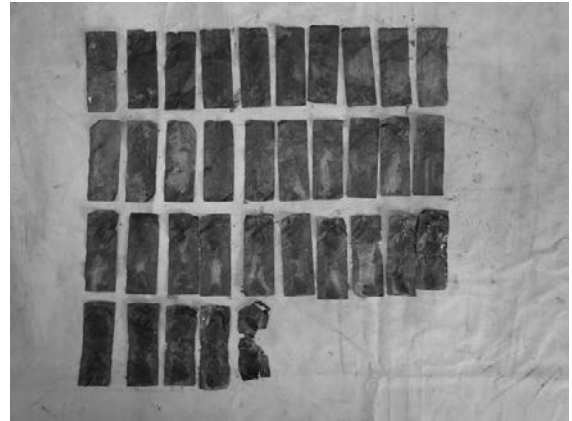
(写真20)

焼損したリチウムイオン二次電池内部を展開し、電極の焼損状況を確認する。銅箔35枚(写真⑳)及びアルミ箔34枚(写真㉑)が残存している。銅箔については穴や欠けている部分はほぼ確認できないが、アルミ箔は焼失箇所が部分的に見られ、実験2と同様にもろくなっているのが確認できる。

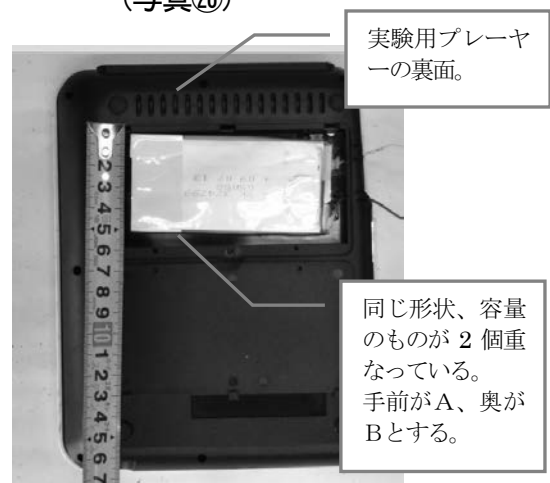
(写真22)

実験のため同じ形状、容量のリチウムイオン二次電池2個(A及びBとし、写真㉒を参照)を重ね、直列に接続し実験1と同じように過充電する。どちらも過充電状態つまり、高エネルギー状態を維持し一方が内部から焼損、もう一方がその煽りにより焼損する

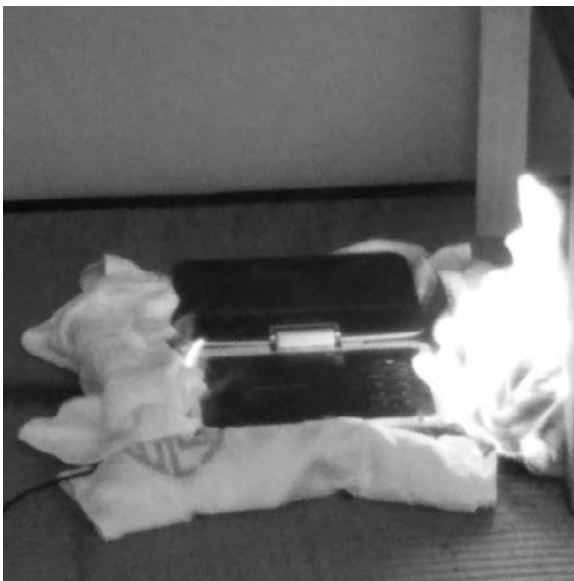
(写真23)

状況を実験する。Aが過充電により最初に焼損し（写真㉓）、その後B及び実験用プレーヤー全体に焼損が及んだところで消火し、焼損状況を確認する（写真㉔）。

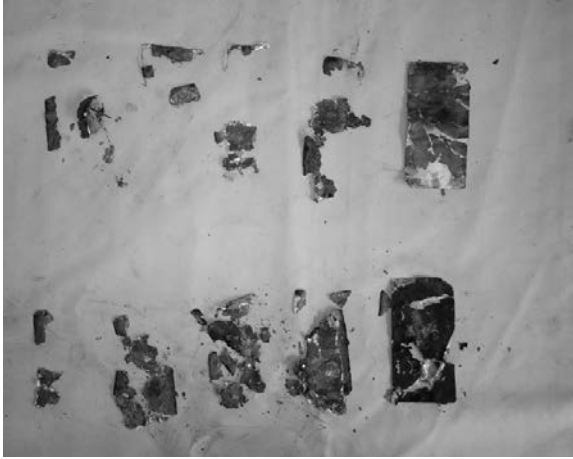
(写真25)

ア 過充電により出火したAを展開した状況（写真㉕）

実験 1 と同じように銅箔は原形を留めておらず焼失は大部分に及んでおり、アルミ箔においては焼失し確認できない。

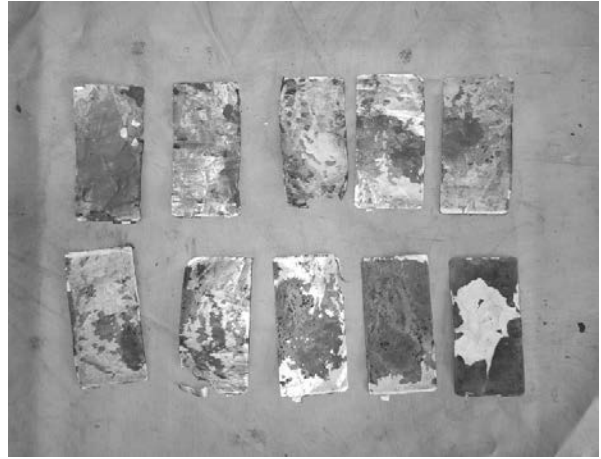
(写真26)

イ 外部の炎により焼損したBを展開した状況（写真㉖）

銅箔においてはほぼ原形が見分できるが、アルミ箔においては焼失している。

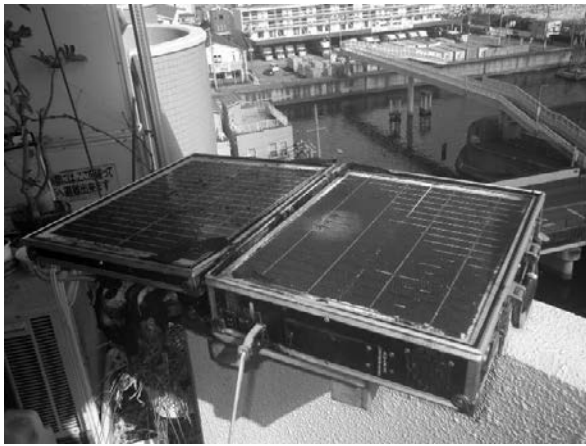
(写真27)

15階建共同住宅の9階1室のベランダにおいて、ソーラー発電システム1台、木製柵焼損及びベランダを若干焼損したもの。(写真⑳)。ソーラー発電システムはベランダの柵上に設置された木製柵に置かれ、プレーヤーの電源として使用され、出火時はプレーヤーの電源は切れており、ソーラー発電システム側の出力の電源もOFFになっている。消防隊到着時には無人である。

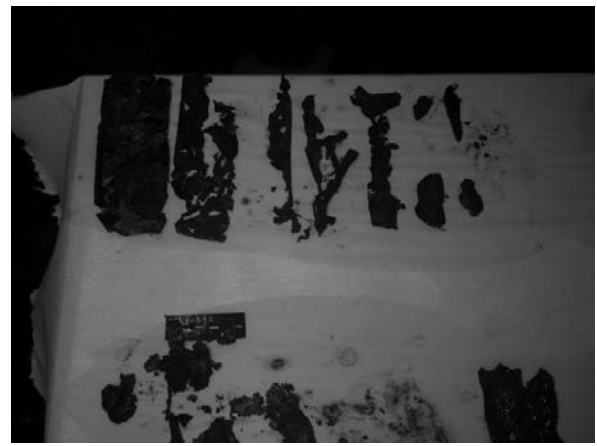
(写真28)

太陽光パネル部分に焼損はなく原形を留めており、同型品と比べるとリチウムイオン二次電池付近のケースに焼失が見られ、その下方にある木製柵に焼損、焼失が見られた。内部の配線に短絡痕等はなく、基板は原形を留めている。焼損したリチウムイオン二次電池は内部に焼失箇所が見られ、銅箔が粉々になっているものが見分できる。(写真⑳)。またアルミ箔においては完全に焼失している。

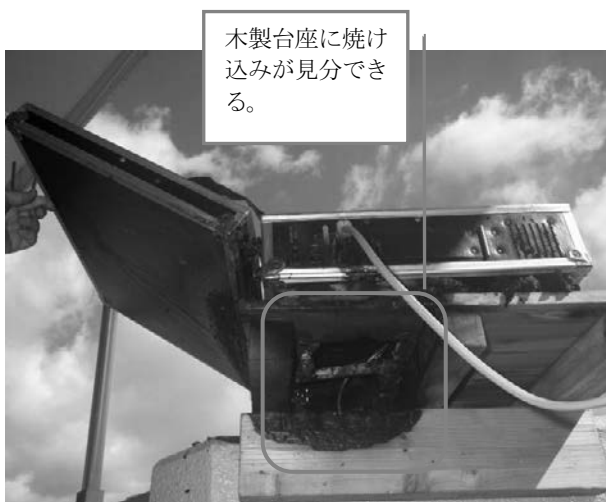
(写真29)

本事案は、内部の銅箔が大部分焼失し、アルミ箔においてはほぼ焼失しているのが見分できる。これは実験により発見した、5(6)ア「高エネルギー状態時に内部から出火した場合は、銅箔の大部分又は部分焼失が確認でき、アルミ箔はほぼ焼失。」とあるように内部からの出火が考えられる。また、内部出火の場合はリチウムイオン二次電池の燃焼温度が銅箔を焼失させるような高温、およそ1000℃以上となることが考えられるため、下方にある木製柵に焼け込みが見分できる(写真㉑)。

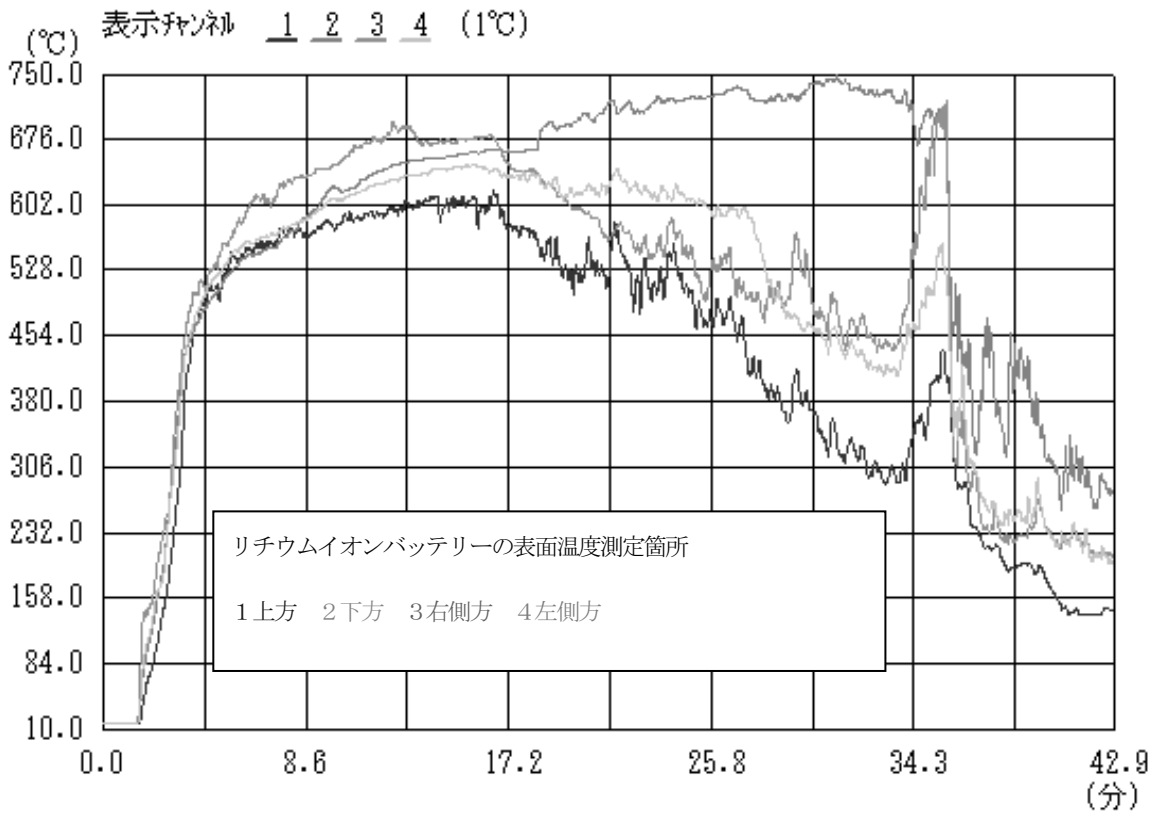
グラフ2 (実験2のリチウムイオンバッテリーの表面温度変化)

らの炎により焼損させた場合、内部短絡は起きないため高温とはならず、グラフ2のように表面温度が約750℃であるため銅箔に穴や欠けは見分されない。しかし、アルミの熔融温度が660℃であるためアルミ箔は穴や欠けがあり、原形を留めているものやもろく崩れるものが確認できる。
