# 救急自動車の交通事故防止に向けた車両改良と 事故の分析調査について

川口市消防局（埼玉県） 金澤 知子  
南 誠  
西川 司

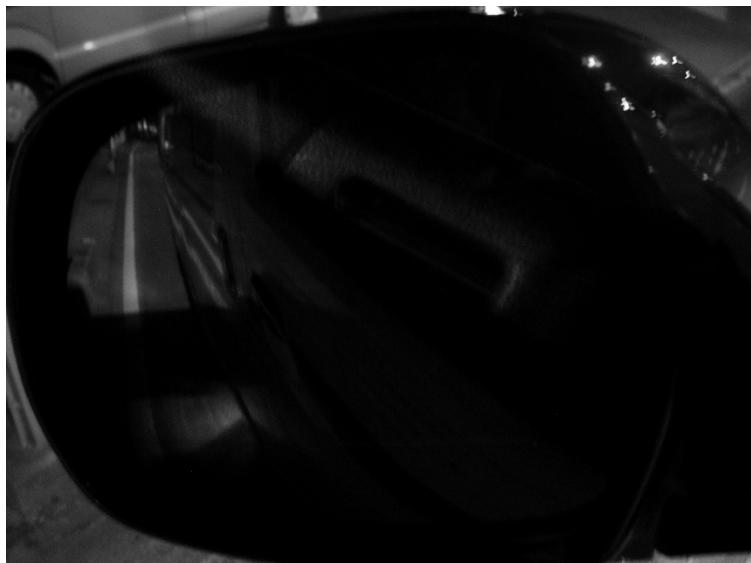
このような現状から、まず救急自動車に装備されている後輪灯の発光量について検証した。その結果、車両左側下部から後方にかけて安全確認を行うための明るさ・視認性は十分ではないことが判明した。（写真1参照）そこで左側下部の視認性を向上させる改良が安全性の向上につながるという結論に至った。

写真 1  
助手席側ミラーから見  
た従来の後輪灯照度

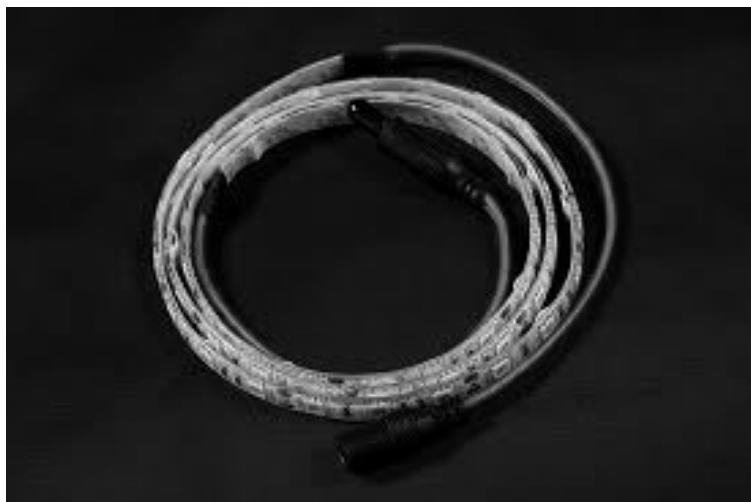
写真 2  
LEDテープ

救急自動車の左側下部の視認性を向上させるため、様々な検討を行った結果、タイヤハウスにかけて白色のLEDテープ（写真2参照）を装備する案が最適であると結論付け、実際に改良を行うこととした。（写真3参照）

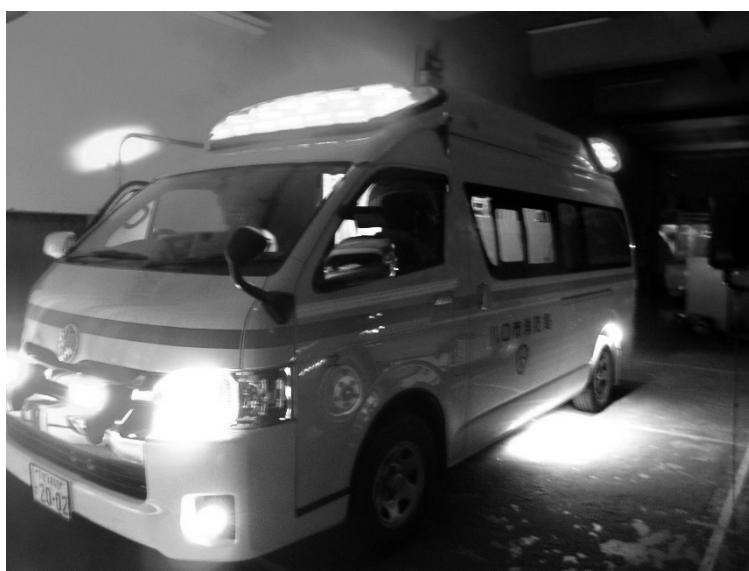
写真 3  
LEDテープ点灯状態

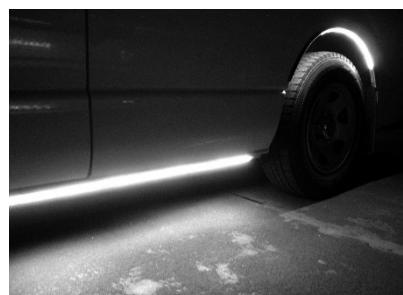
装着位置左側面下部及び  
タイヤハウス

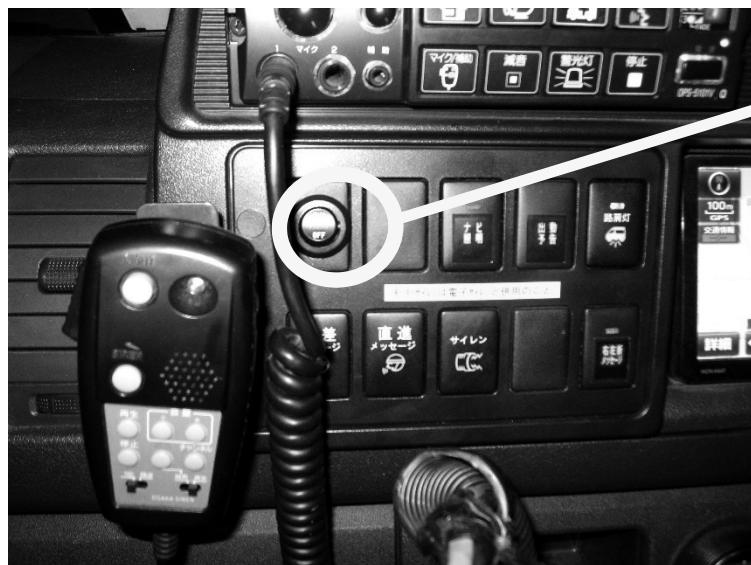
点灯における具体的な装置の構造は、運転室スイッチ配置盤にLEDテープのスイッチ（写真4参照）を新設し、従来の後輪灯と同様、車幅灯の点灯と連動する仕様とした。

写真 4  
運転室スイッチ配置盤  
に新設した LED テー  
プのスイッチ

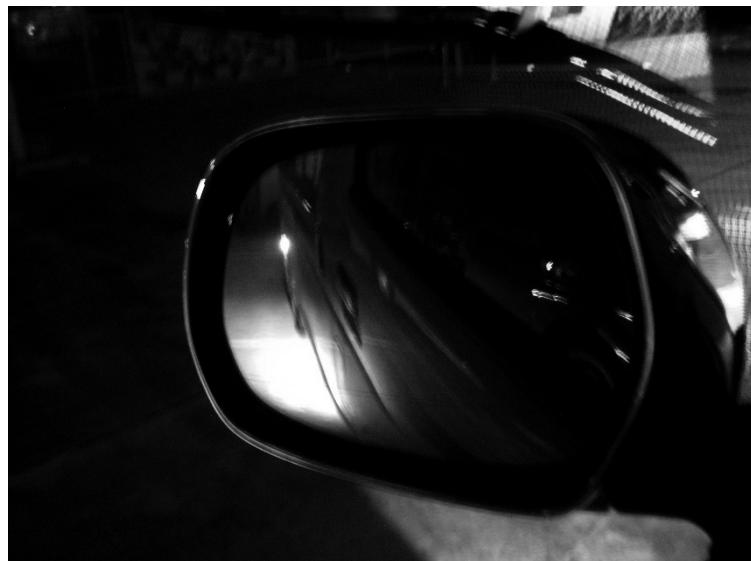
- ・左後方の視認性が格段に鮮明となった（写真5参照）
- ・車体と壁面との距離感が早期に把握できる
- ・後輪の位置が把握し易く、左折時走行ルートが予測し易い
- ・悪天候でも左後方の確認がし易い
- ・誘導員も周囲の障害物を確認し易い
- ・運転者と誘導員が危険要因を早期にかつ確実に認識できる

写真 5  
助手席側ミラーから見  
た LED テープ点灯時  
の見え方

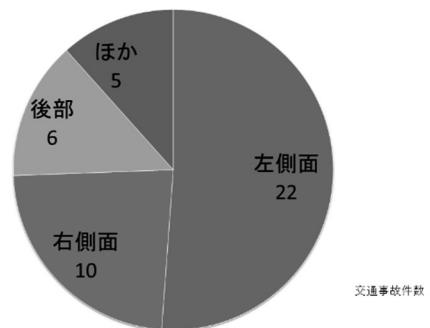
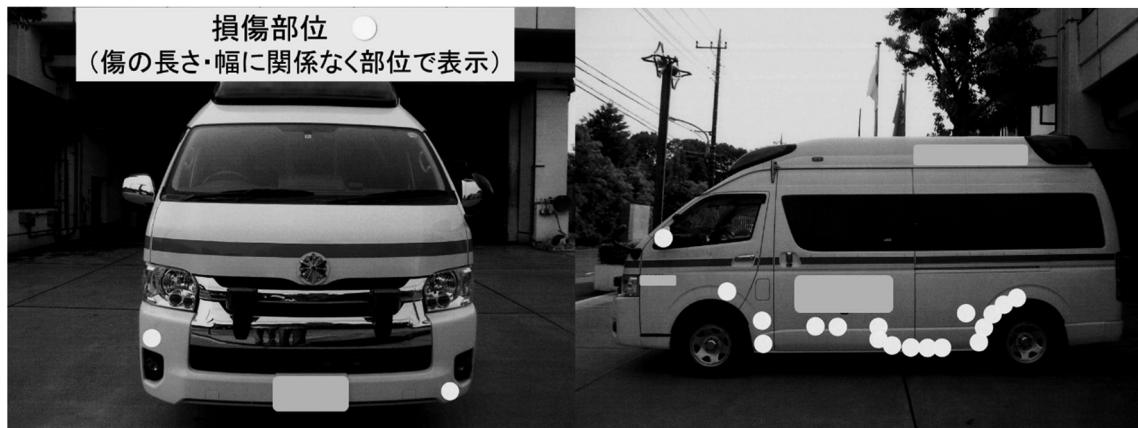
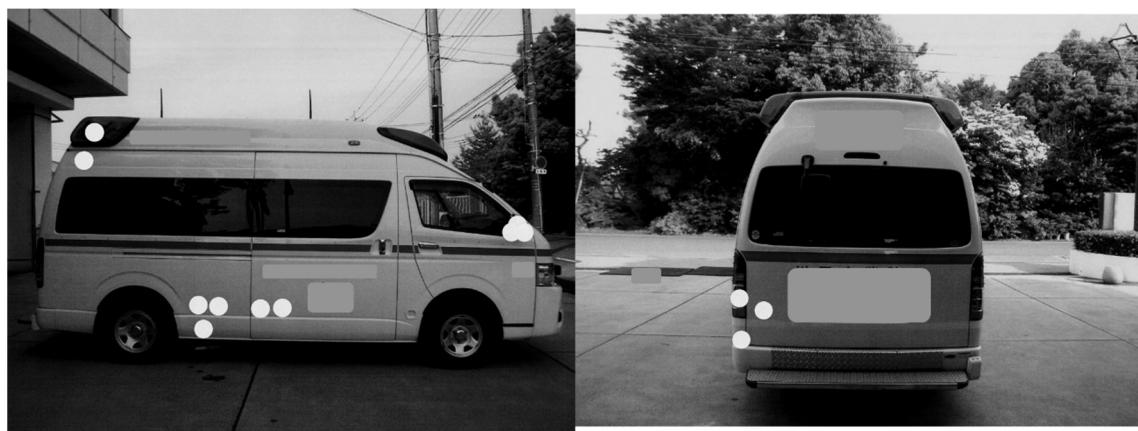
### 車両損傷部位(面)

様々なデータを検証した結果、損傷場所の傾向としては車両左側面の確率が交通事故全体の 51 % と一番高く、地上からの高さを合わせると左側面の赤ラインより下部、乗車時にミラーで確認を行う際に見えづらい範囲に損傷が集中していた。つまり研究 Iにおいて装備した LED テープの期待する成果と同じ範囲であった。

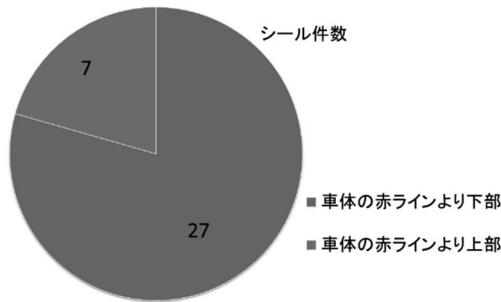
### 車両損傷部位(高さ)【A群】 ～分布図(シールマーク)による分類～

ク 車両損傷部位(高さ) 車両の赤ライン下端…地上約 113 cm

(ア) 車体赤ラインより下部 36 件

(イ) 車体赤ラインより上部 7 件
