ストレッチャーの足折れによる頭部側落下防止板の考案

名古屋市消防局（愛知） 竹下 清二
種本 懇
武石 泰典

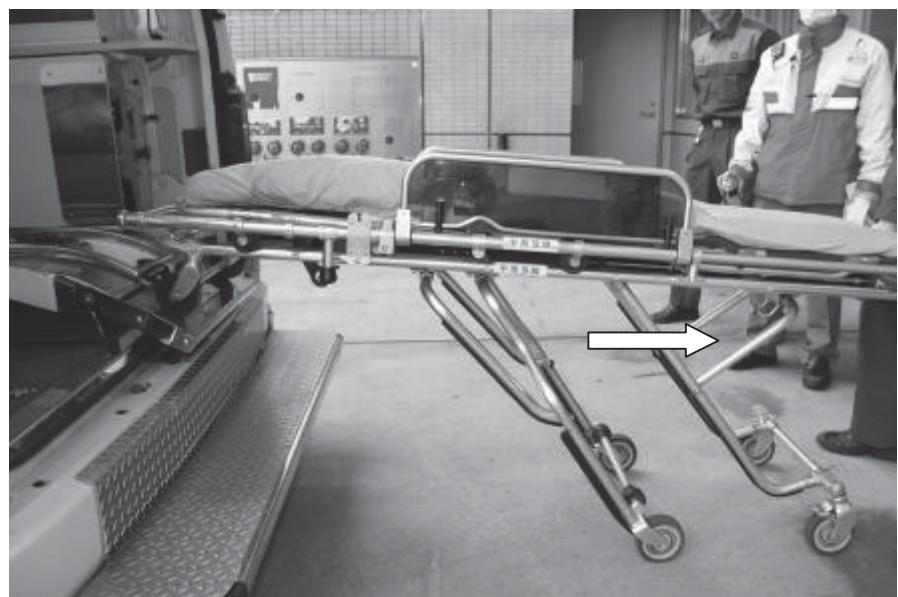
【写真 1】

① ストレッチャー引き出し時、地形、ヒューマンエラーなどの状況によって足折れが発生し、頭部側が落下する危険があった。

- ① ストレッチャー引き出し時、地形、ヒューマンエラーなどの状況によって足折れが発生。

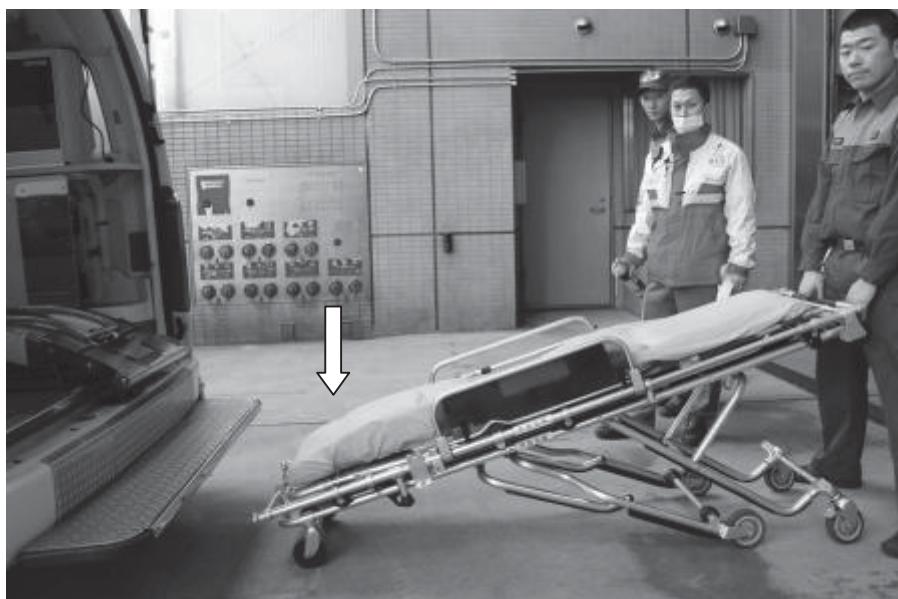
【写真 2】

- ② 頭部側よりストレッチャーが落下し事故につながる。

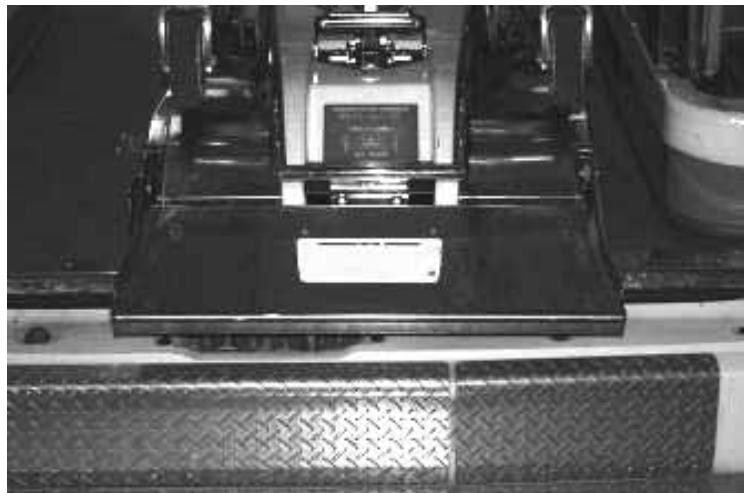
【写真 4】

④ 通常の状態（対策前）のガイドスロープ。

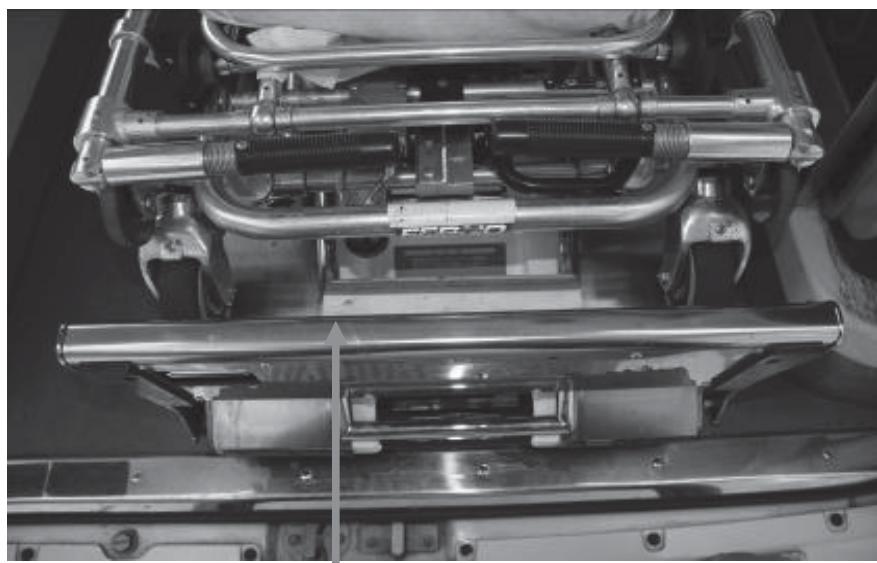
【写真 6】

- ⑥ 収納状況。他の機器に干渉していない。

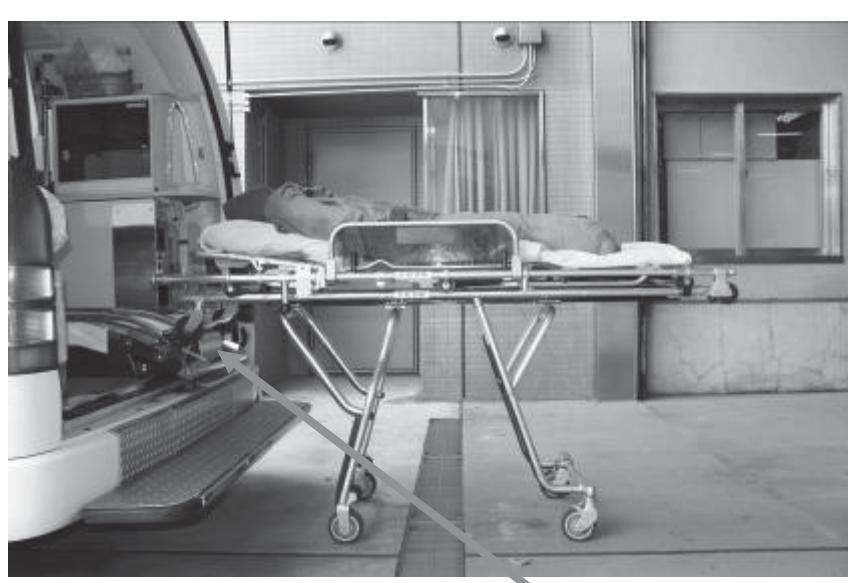
【写真 8】

⑧ 通常の使用については、ストレッチャーのタイヤ軸がプレート高さより高いのでプレートにタイヤ軸が接触せず、スムーズに出し入れが可能である。
