# 検査員の技能向上を目的とする情報共有システムの構築について

—過去の情報資産を活用した効率のよい手法—

京都市消防局（京都）      山口 咲子  
服部 孝士

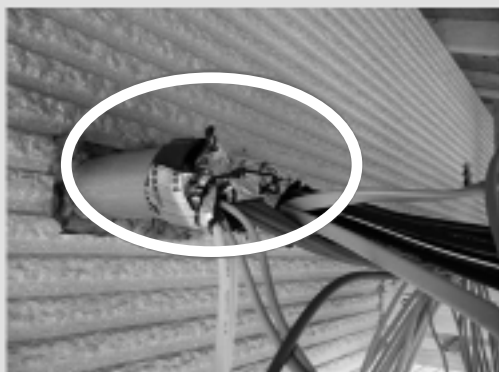
(種別: 建築, 番号: 1)  
貫通キットの施工について

- 区画貫通用テープ(熱膨張耐火材)が巻かれているが、処理が不十分であった。
- テープがケーブルに完全に巻き付けられていないため、テープが膨張しても貫通部が閉鎖できない。
- その隙間から延焼する。

一見、貫通キットが基準どおり良好であるように見える箇所であっても、実際は仕様どおりに施工されていない場合がある。これを、予防経験の浅い職員が見破ることができるかを念頭に、施工不良の場合と施工が良好に施されている場合との2つのパターンを写真で比較してみた。比較方法として、2種類の写真を用い、施工不良箇所を目印で示し、更に検査員からのワンポイントアドバイス等を挿入することで、システムを利用する者の理解を深めることができるのではないかと考えた。

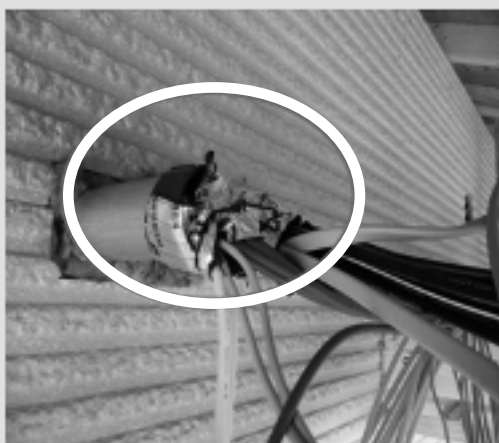
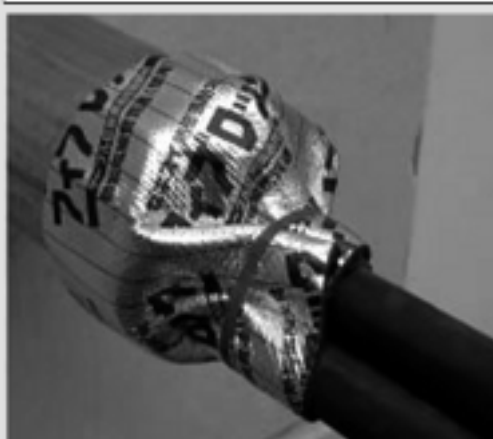
(種別: 建築, 番号: 1)  
貫通キットの施工について

正しい施工

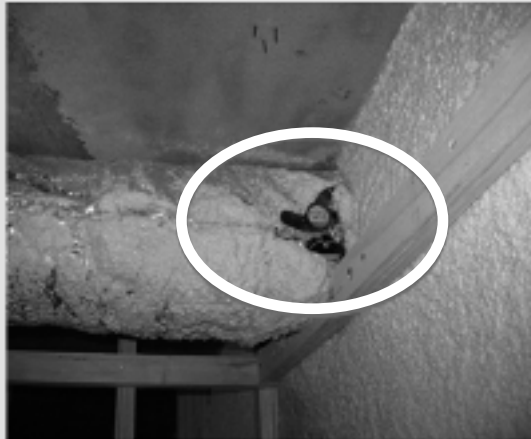
(種別: 建築, 番号: 2)  
防火ダンパーの作動障害について

- ・ダクトに吹き付けた発泡断熱材が、防火ダンパーにも付着し固まったため、防火ダンパーのレバーが正常に作動しない状態になっている。

区画貫通キットの施工と同様に、施工不良箇所と改修後の2枚の写真を比較し、試してみた。その際に、施工不良箇所をポイントで示すとともに検査員からのワンポイントアドバイスも挿入する。

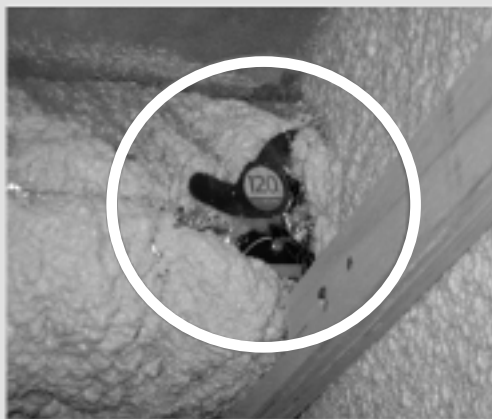
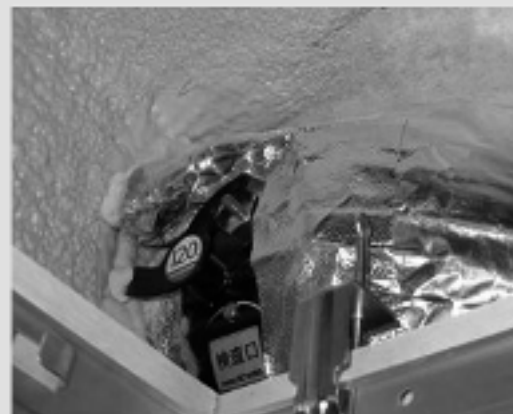
(種別: 建築, 番号: 2)  
防火ダンパーの作動障害について

正しい施工

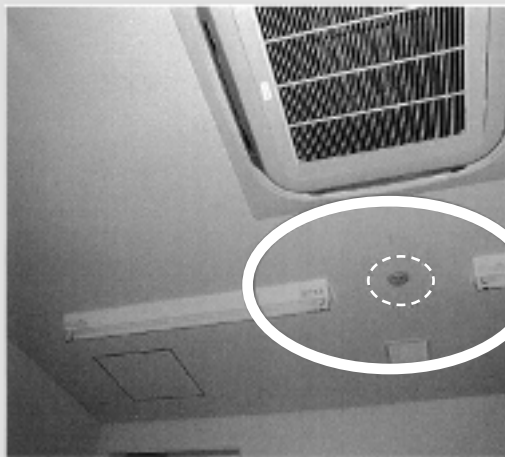
(種別: 設備, 番号: 2)  
感知器の設置場所不適

- 感知器は, 換気口等の空気吹出し口から1.5メートル以上離れた位置に設けること。  
(規則23条参照)

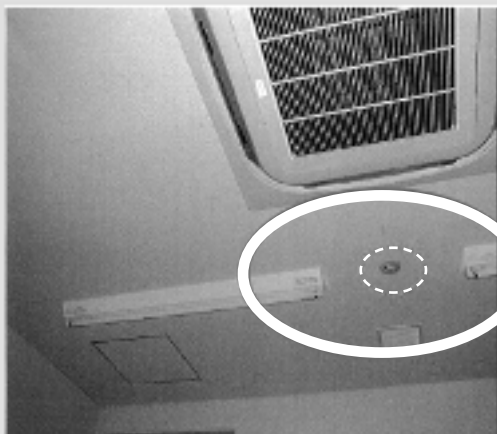
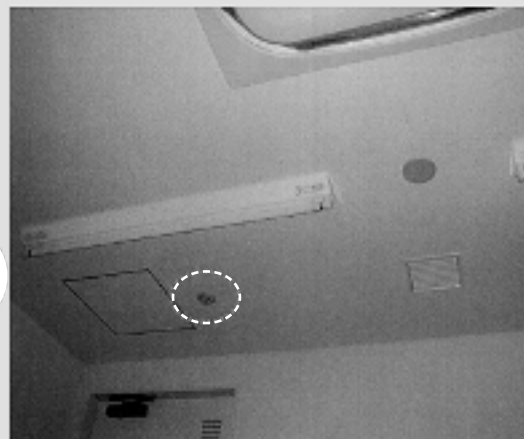
(種別: 設備, 番号: 2)  
感知器の設置場所不適

正しい施工

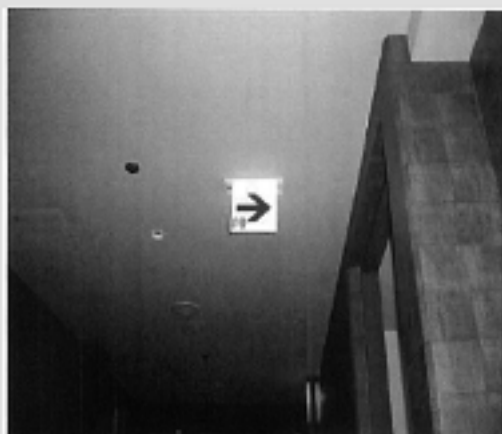
(種別: 設備, 番号: 3)  
誘導灯のパネルについて

- ・ 誘導灯設置対象物で階の最終避難口の場所に通路誘導灯が設置されていた。
- ・ 階の最終避難口は避難口誘導灯でなければならない。
- ・ 避難方向を示すシンボルのある避難口誘導灯にC級の商品はないため、C級の通路誘導灯を設置されていないか要チェック。

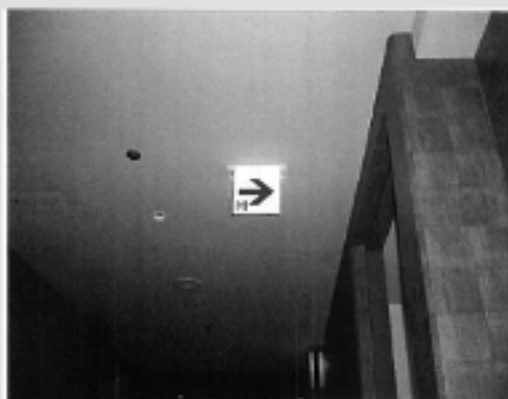
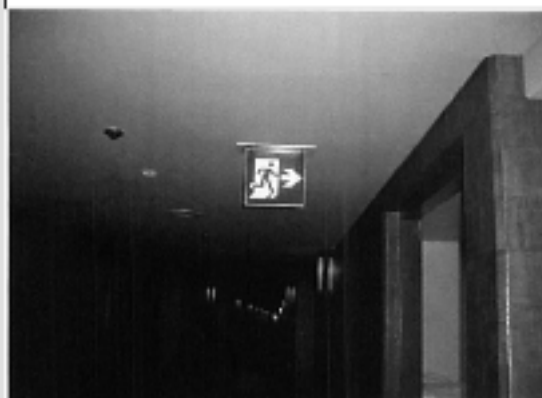
(種別: 設備, 番号: 3)  
誘導灯のパネルについて

正しい施工
