メインストレッチャーの自在輪のロックを容易に確認できる加工法の考案について

小千谷市消防本部（新潟） 小見 聡暁

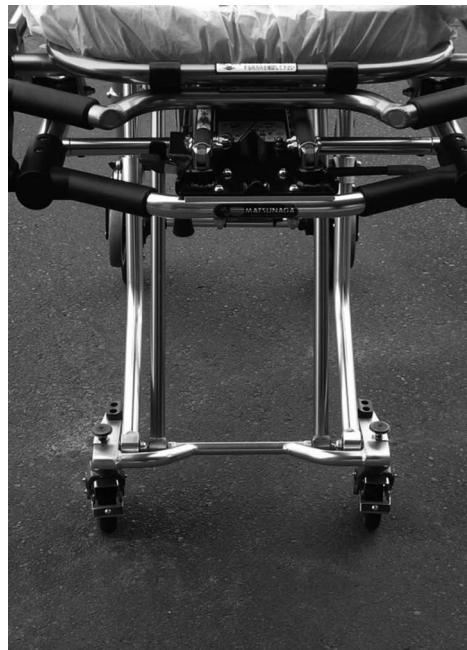
ロック状態 赤色表示なし

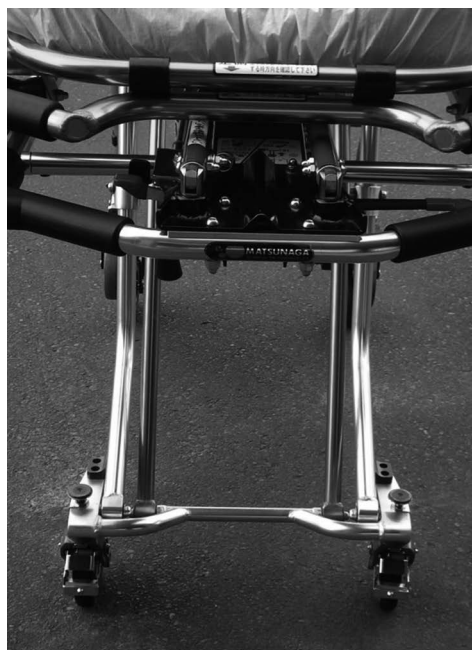
[改良後]

ロック状態 赤色表示あり

改良は、ストレッチャーのロック操作部のロックペダル軸部にある保護用の黒色カラーに、夜間でも見易いように赤色反射テープを巻き付けるものです。

この黒色カラーはロックが解除されている状態ではロックペダル

に隠れていて見えず、ロックペダルを踏み込み、ペダルが下がってロックが掛かった状態となると露出し、確認することができるようになります。

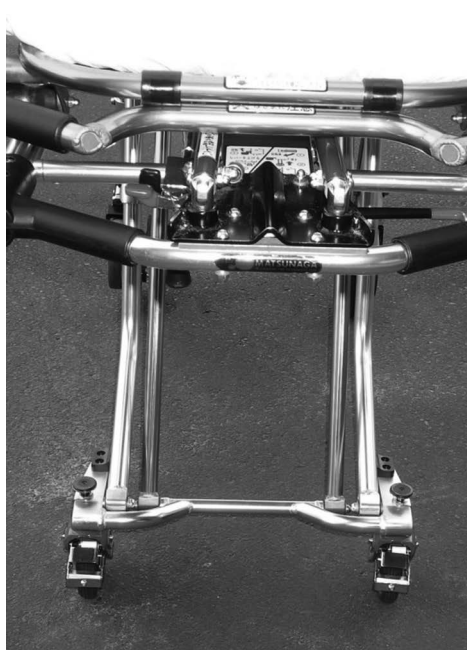
ロック状態 反射状況
(夜間)

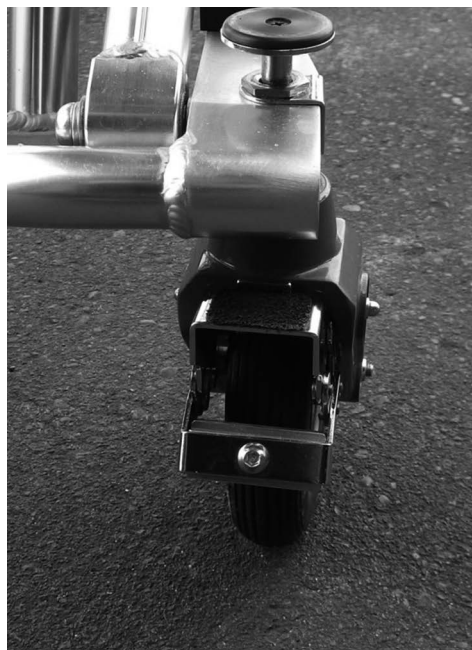
② ストレッチャー車輪の拡大写真
[改良前]

ロックなし 走行状態

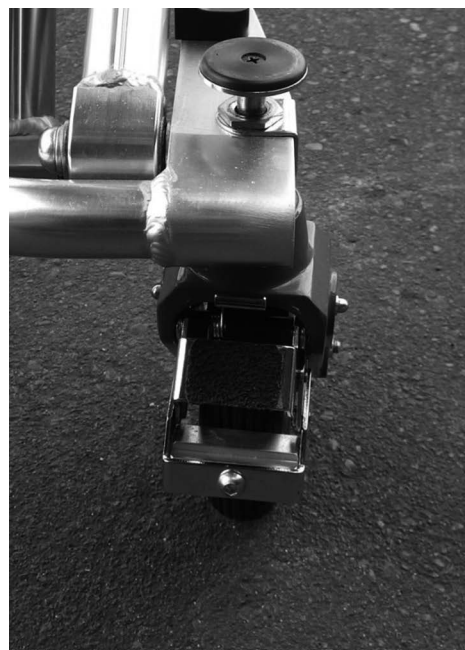
ロック状態 赤色表示なし

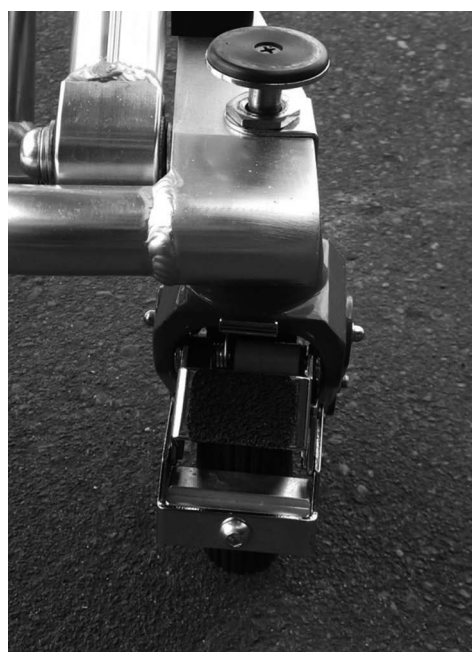
[改良後]

ロック状態 赤色表示あり
