車両における電気配線(ワイヤーハーネス)火災 の出火機構に関する研究

北九州市消防局（福岡）

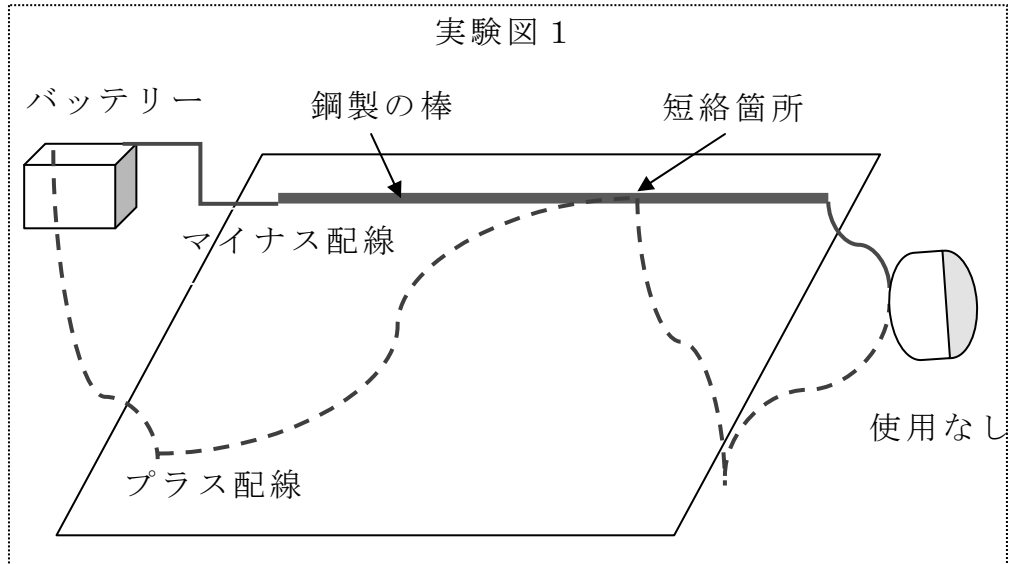
実験 1

自動車用バッテリー（12 V）を電源とした電気配線において、ヒューズを設置することなく、後付部品を素人配線で行い、その後、配線被覆の劣化・損傷が起こったという想定で、プラス配線の途中に傷をつけ、芯線を一部露出させ、マイナス（グラウンド）配線に接続されている鋼製の棒（自動車のボディアースを想定）に直接短絡させ、電流値、配線状況等を確認する。

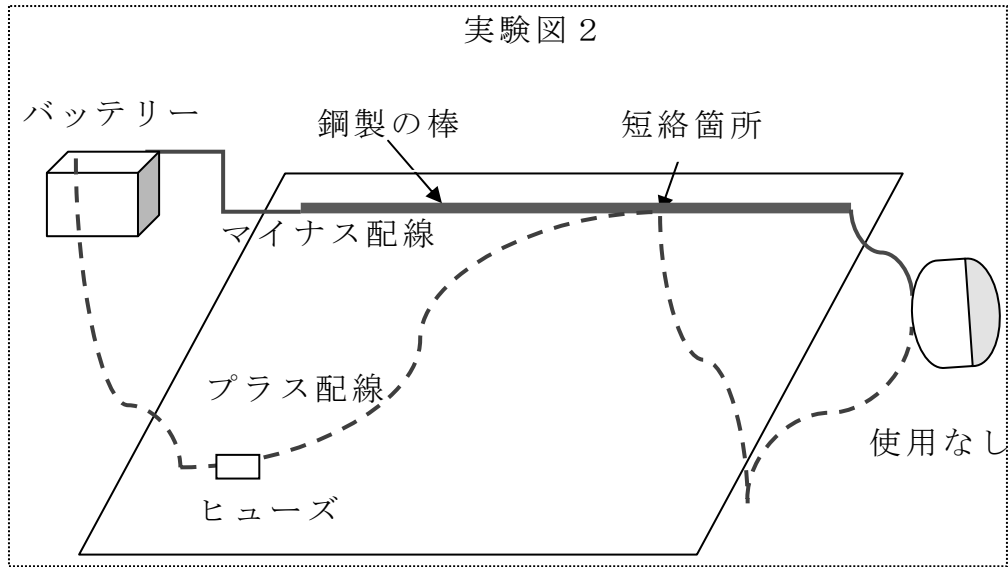
実験 2

「実験1」と同様の実験設定において、各ヒューズ（20 A、15 A、10 A、7.5 A、5 A及び3 A）をバッテリー付近に設置し、ヒューズの作動状況及び配線状況等を確認する。

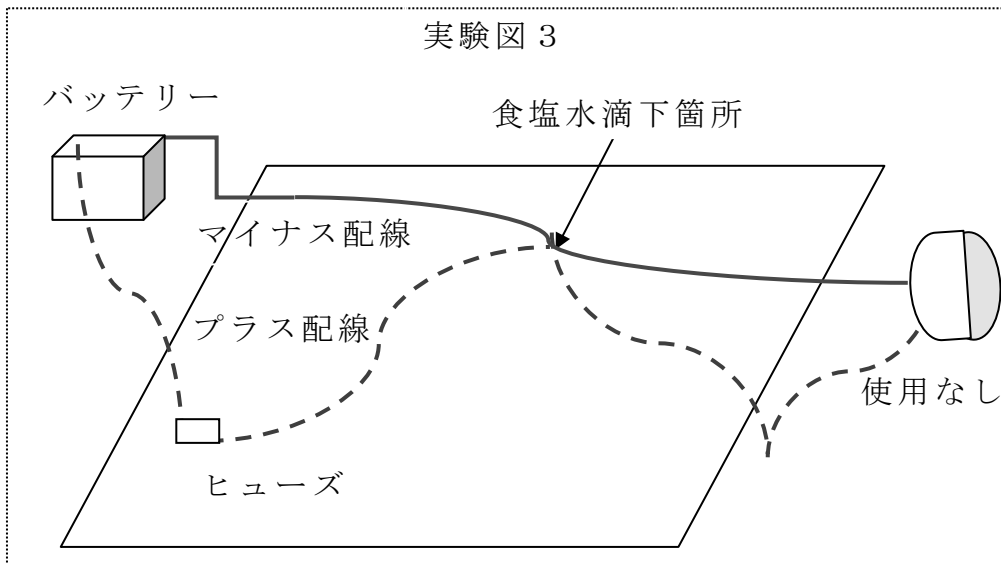
実験 3

自動車用バッテリー（12V）を電源とし、各ヒューズ（20A、15A、10A、7.5A、5A及び3A）を、バッテリー付近に設置している電気配線（マイナス配線を含むワイヤーハーネスを想定）において、配線被覆の劣化・損傷が起こったという状況を再現し、隣接するプラスの配線被覆とマイナスの配線被覆の途中に傷をつけ芯線を一部露出させ、その部分に「ほこりや雨水等」を想定した「食塩水」を断続的に滴下し、間接短絡させ、ヒューズ作動及び配線状況等を確認する。
