# 救急自動車の交通事故防止に向けた車両改良と 事故の分析調査について

川口市消防局（埼玉県） 金澤 知子  
南 誠  
西川 司

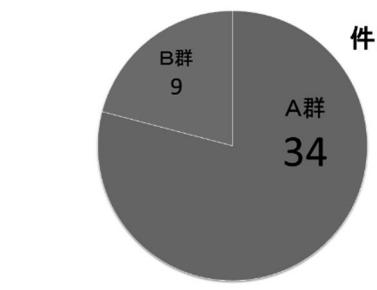
### 検証における交通事故の分類

A群 … B群以外の交通事故(34件)

B群 … 発生原因として、救急自動車側が交通事故を回避することは困難な状況と分類した事故(9件)

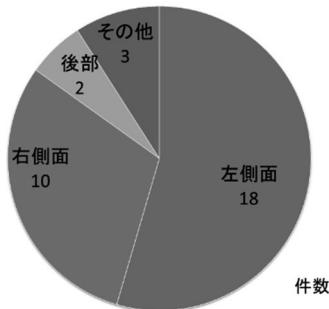
### 走行中に発生した事故(33件)の 車両損傷部位(面)

様々なデータを検証した結果、損傷場所の傾向としては車両左側面の確率が交通事故全体の 51 % と一番高く、地上からの高さを合わせると左側面の赤ラインより下部、乗車時にミラーで確認を行う際に見えづらい範囲に損傷が集中していた。つまり研究 Iにおいて装備した LED テープの期待する成果と同じ範囲であった。

研究Ⅰ（経験則から導き出された車両改良）においては、LEDテープを装備したことは、研究Ⅱの検証結果からも、損傷の多かった車両左側面への交通事故防止対策に直結したといえる。このことから、過去に発生した交通事故と同様のケースについて、今後は防止できる可能性は高く、その効果は大きいことが期待できる。またLEDテープを装備することで、どのような道路条件でも、より安全にすることができる可能性も高めたといえることから、研究Ⅰについては一定の成果を上げることができたと考える。
